# 生产建设项目水土保持设施 验收鉴定书

项 目 名 称：润城项目（一期）

建 设 地 点：四川省成都市金堂县

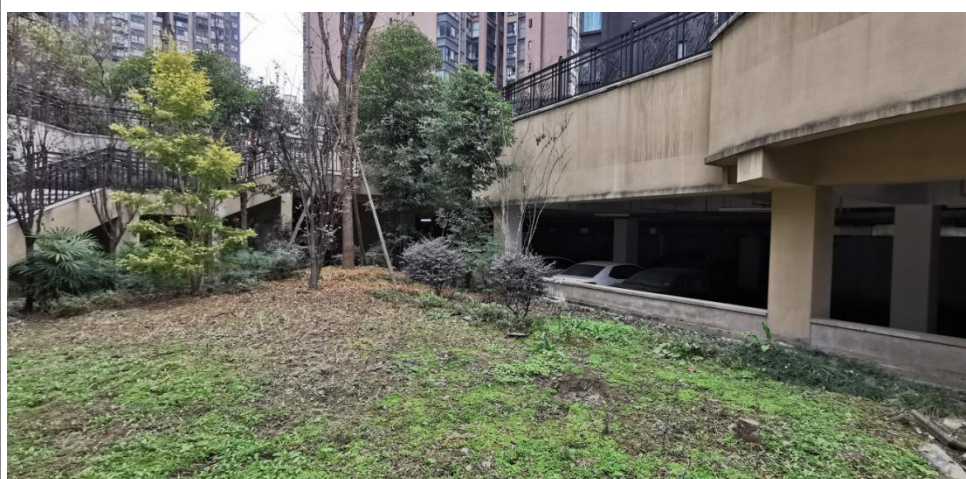
绿化现状
