南充市顺庆区搬罾街道 G-03-01 地块
土壤污染状况初步调查报告

编制单位：四川中谦检测有限公司

二〇二三年五月

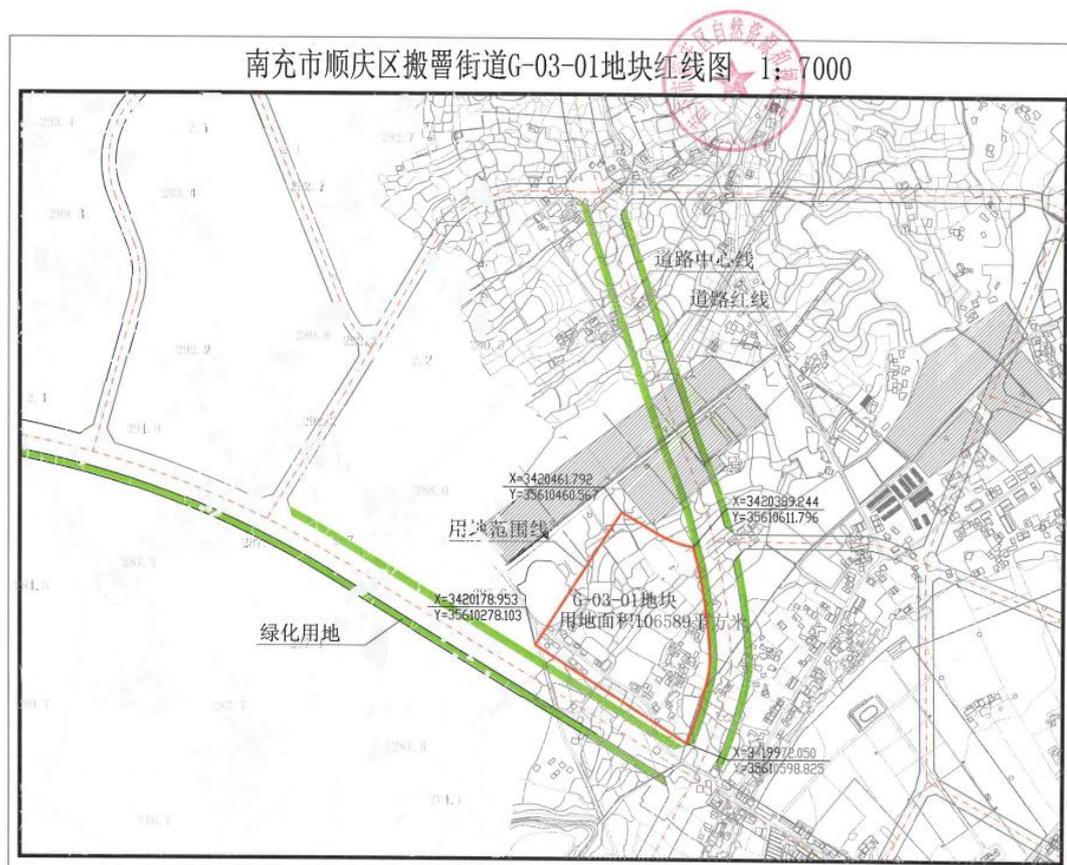
图 2.2-1 调查地块规划红线图

本次调查对象为南充市顺庆区搬罾街道 G-03-01 地块，根据南充市顺庆区自然资源和规划局出具的规划条件通知书，确定此次的调查地块规划用地红线图如图 2.2-1 所示，地块卫星影像范围图如图表 2.2-2 所示，调查地块拐点坐标见下表 2.2-1。

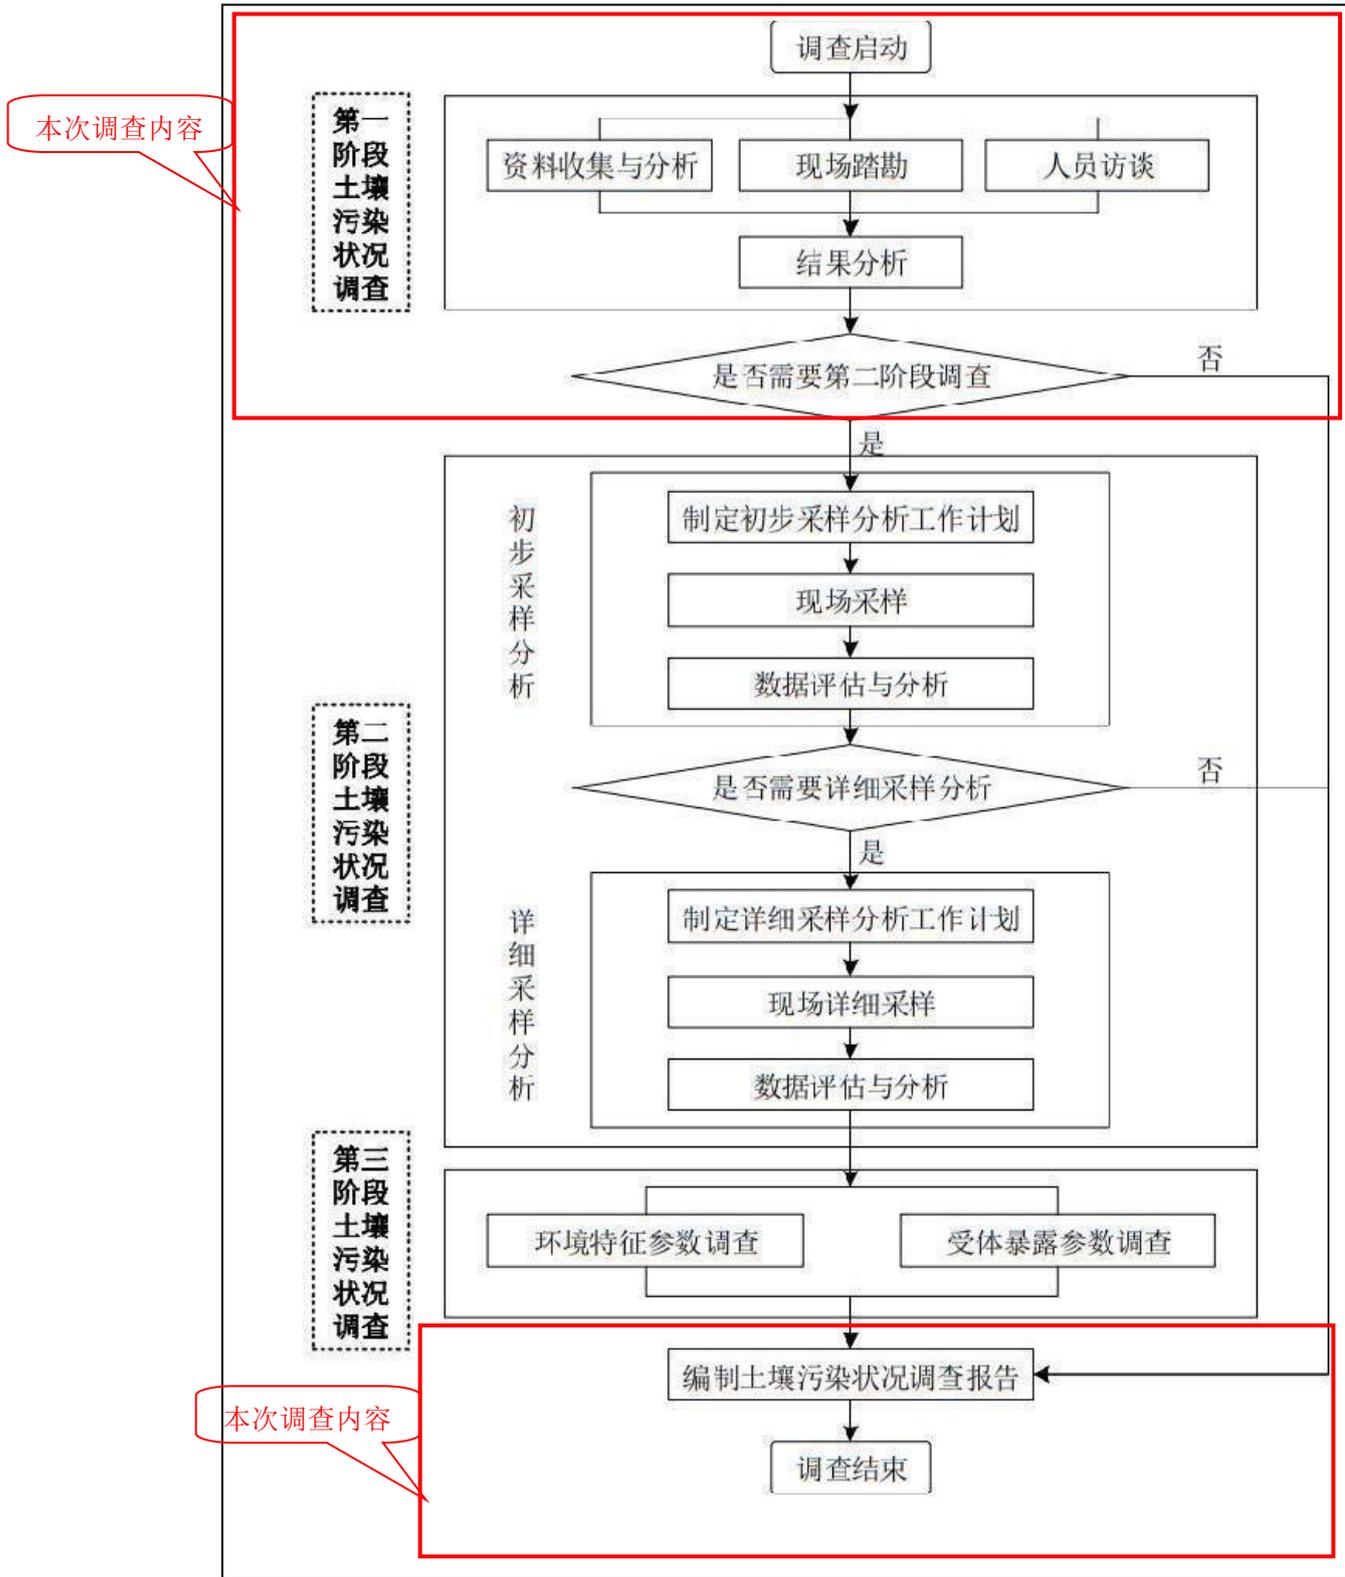
图 2.4-1 本次地块状况调查的工作内容与程序

根据对现场进行初步踏勘，对相关资料进行收集与分析，人员访谈与现场踏勘，认为项目地块不属于污染地块。本次土壤污染状况调查的程序为《建设用地土壤污染状况调查技术导则》（HJ25.1-2019）中第一阶段为主，不涉及第二阶段。具体技术路线见下图 2.4-1。

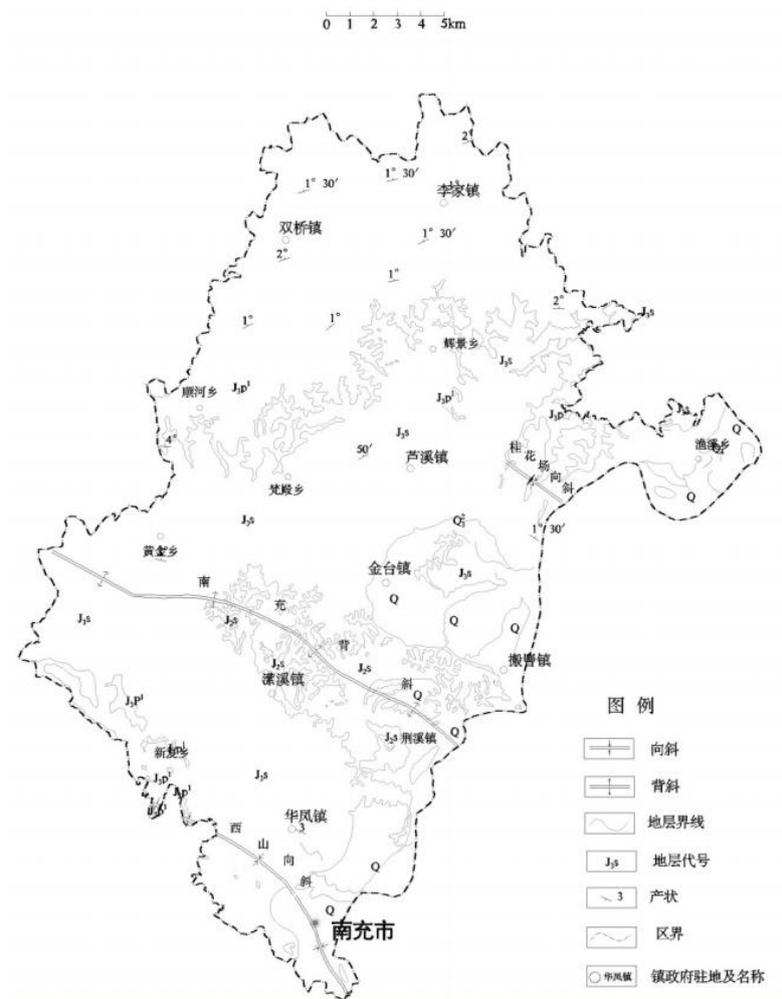
图 3.1-2 项目所在区域地质略图

工作区属新华夏系四川沉降带川中褶皱带，构造形迹在区内以北西至东南向展布为主。川中地区为四川盆地历次构造运动相对稳定区，以宽缓的褶曲构造为主，轴线呈舒缓波状弯曲，断裂不发育，区内主要褶皱构造有南充背斜，西山向斜等。区地层平缓，一般倾角 2~4°，局部为 5~10°。项目场地位于南充背斜与西山向斜之间的单斜位置，主要褶皱构造简述如下：

项目调查区出露地层主要为侏罗系上统遂宁组(J_{3s})，岩相稳定，地层岩性以鲜红、紫红色泥岩、钙质泥岩为主，夹薄层或脉状石膏。上部夹多层薄层泥岩、钙质粉细粒长石石英砂岩；底部为砖红、灰紫色厚层状长石石英细砂岩。，厚360~440m。泥岩、粉砂岩含CaO、MgO较高，区内厚度变化不大。Fe、Mg含量10~12%，为在强氧化条件下较稳定的浅水湖相沉积。

根据本次开展的勘察工作，场地部分区域上部为素填土(Q_{4^{ml}})，厚度约0~7.5m，岩性为紫红色、黄褐色，由粘土夹碎块石组成，回填不均匀，结构松散，回填材料为厂址修建时场地附近渣土，块石主要为遂宁组泥岩，砾径大者可达1m以上。部分地段在素填土和基岩之间夹有基岩风化形成的残坡积粘土层，厚度总体不大。

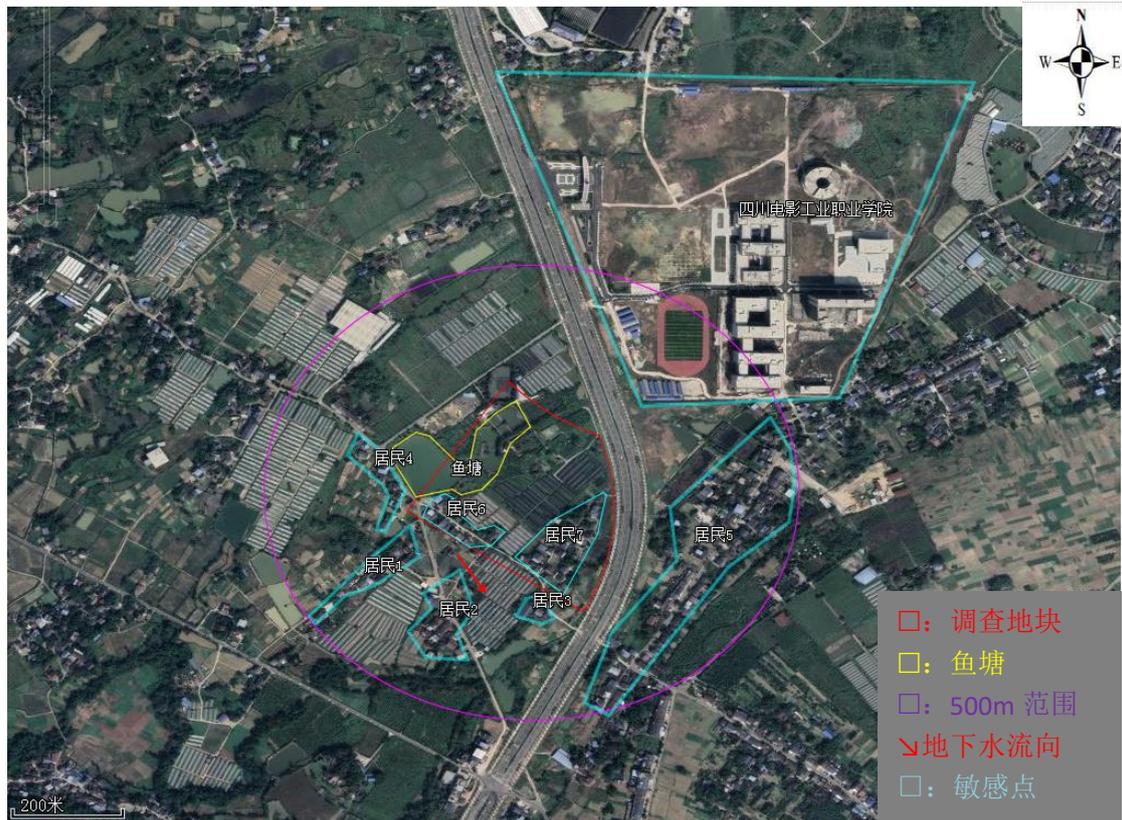
图 3.3-1 调查地块周边 500m 敏感点分布图

根据现场踏勘和卫星影像，项目周围 500 m 范围内主要敏感目标为居民区、学校和农用地，无自然保护区和饮用水源地等敏感目标。项目 500 m 范围内外环境关系、敏感目标分布见表 3.3-1，环境敏感目标分布见图 3.3-1。

经现场调查，本地块历史上不曾涉及工矿用途、规模化养殖、有毒有害物质储存、未发生过环境污染事故、危险废物堆放、固废堆放与倾倒、固废填埋、手工印染等活动，不会对周边敏感点（居住区）造成影响。

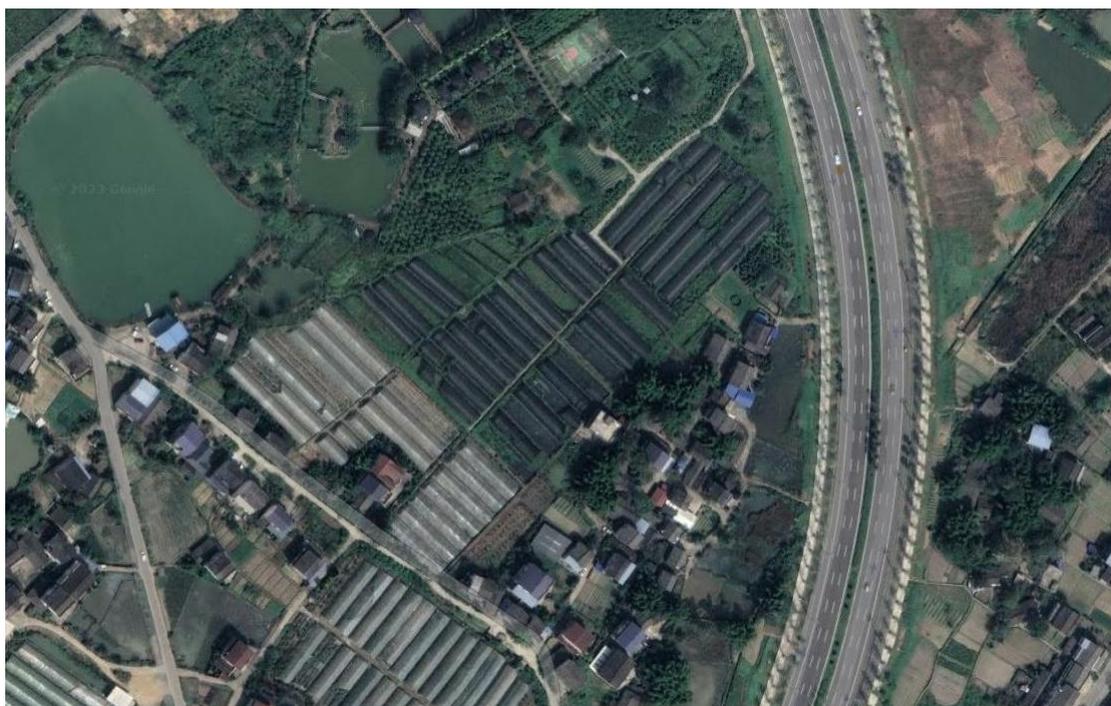
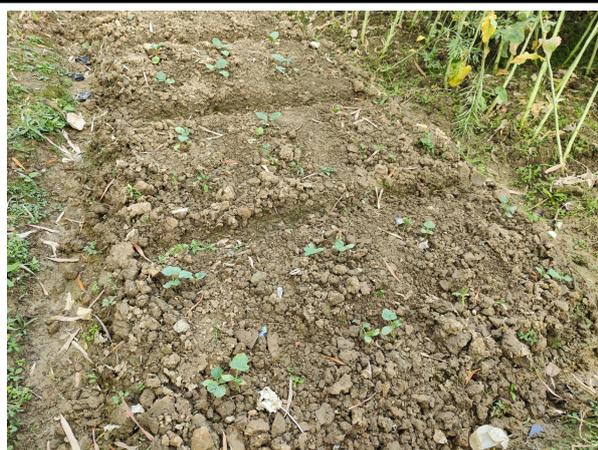
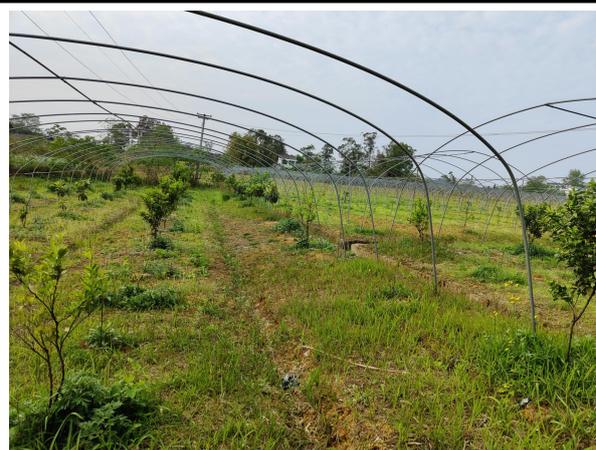
图 3.4-1 本地块现状

本次调查地块总占地面积约 106589m²（159.8835 亩）。根据现场踏勘及人员访谈记录，本项目调查地块现状为农用地，现场踏勘期间，地块内无明显的污染痕迹、无异味。地块现状照片见图 3.4-1。

农作物长势

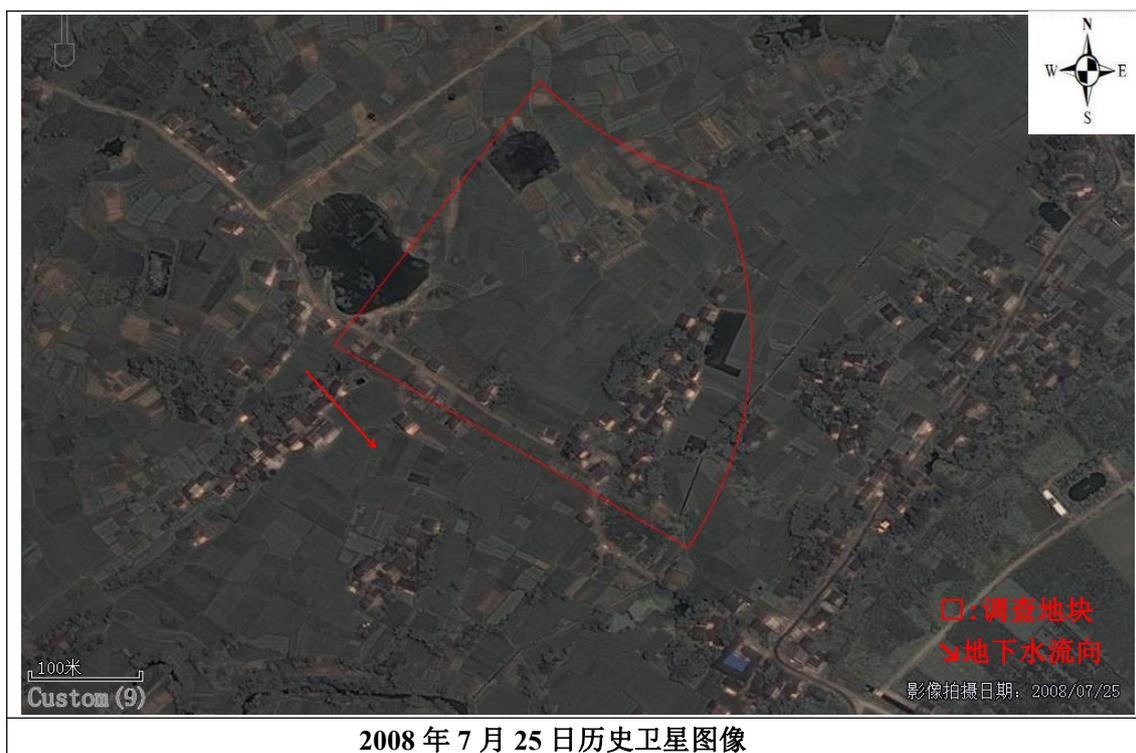
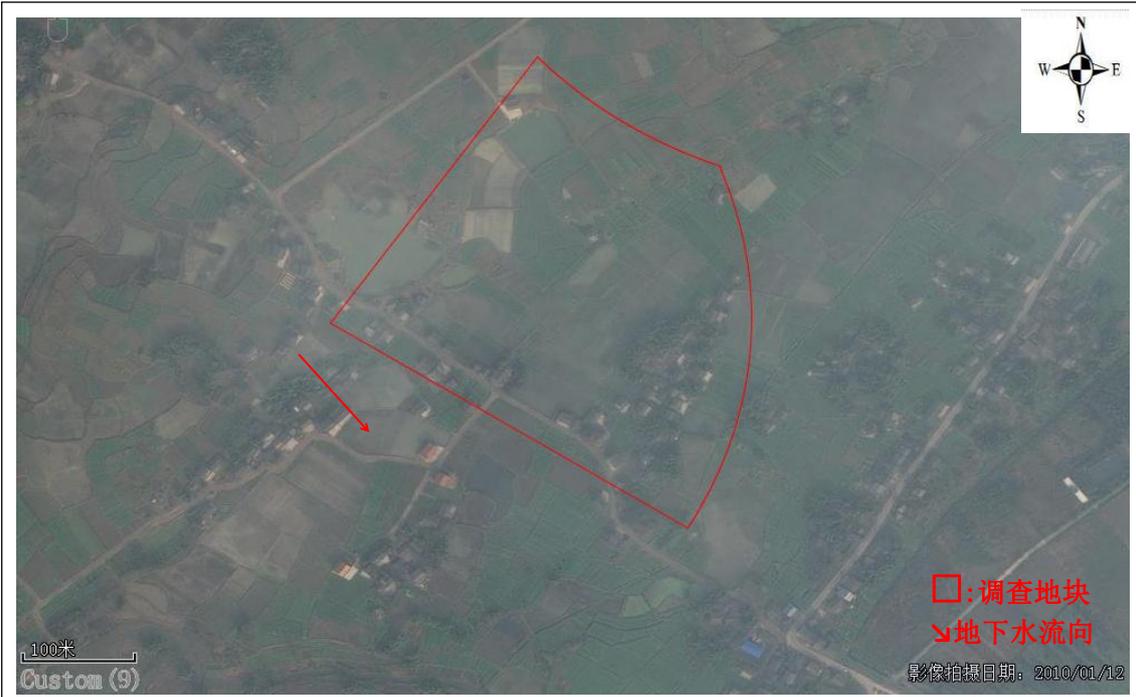
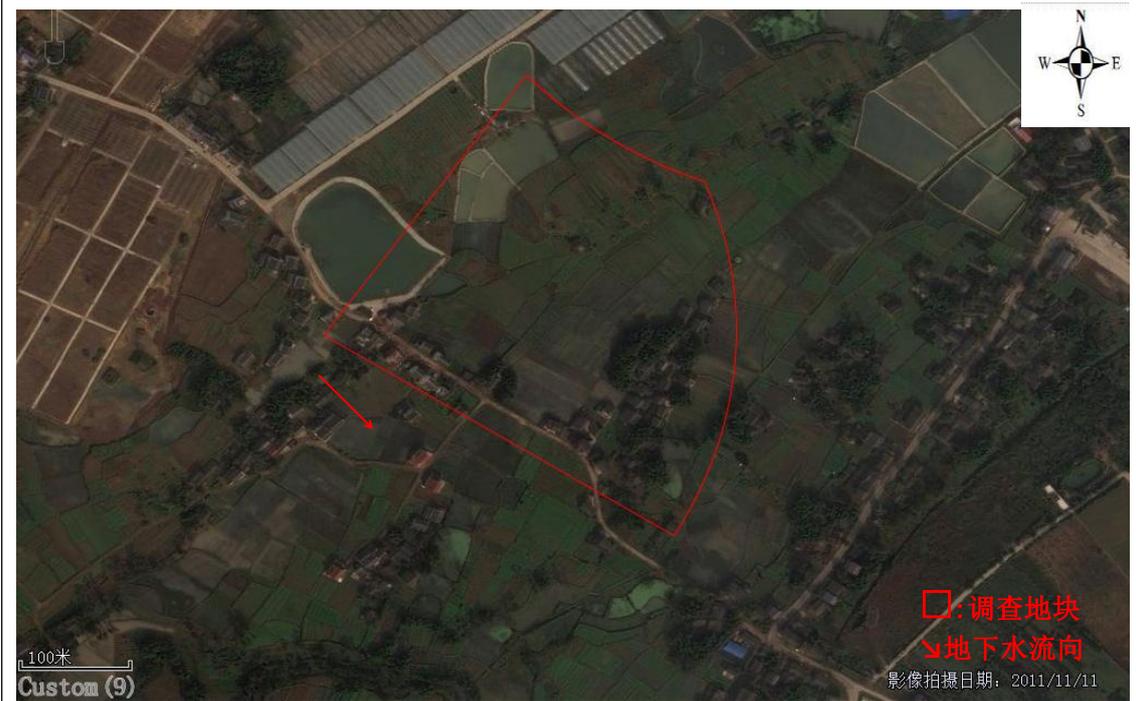
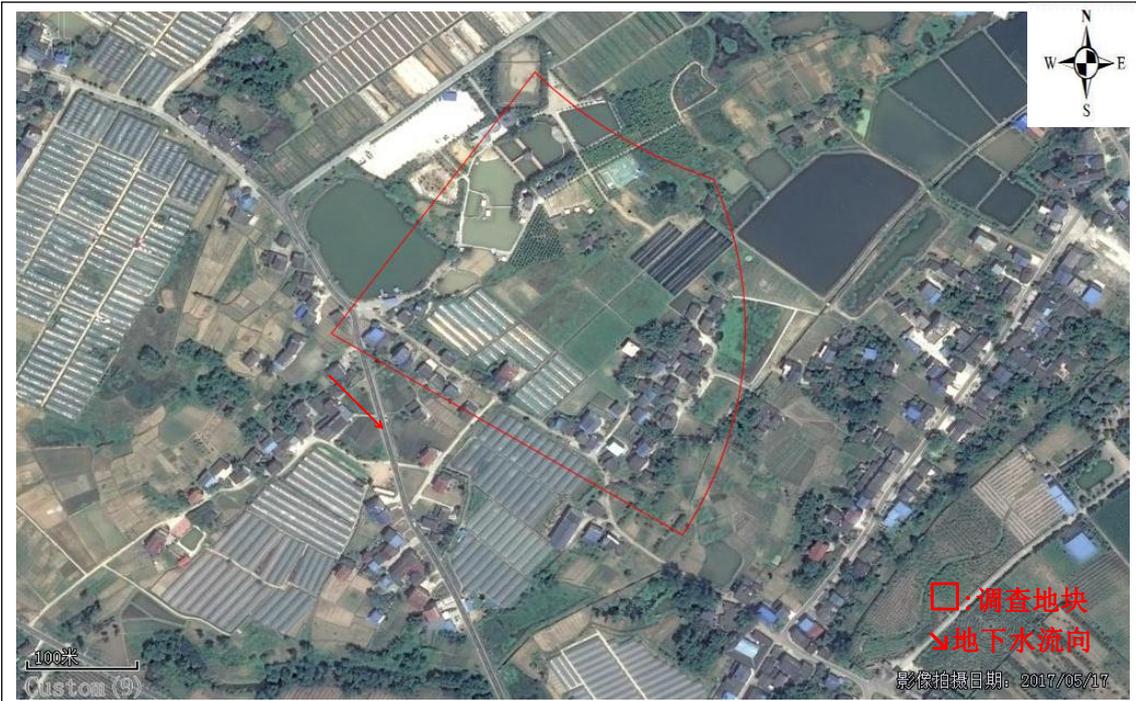
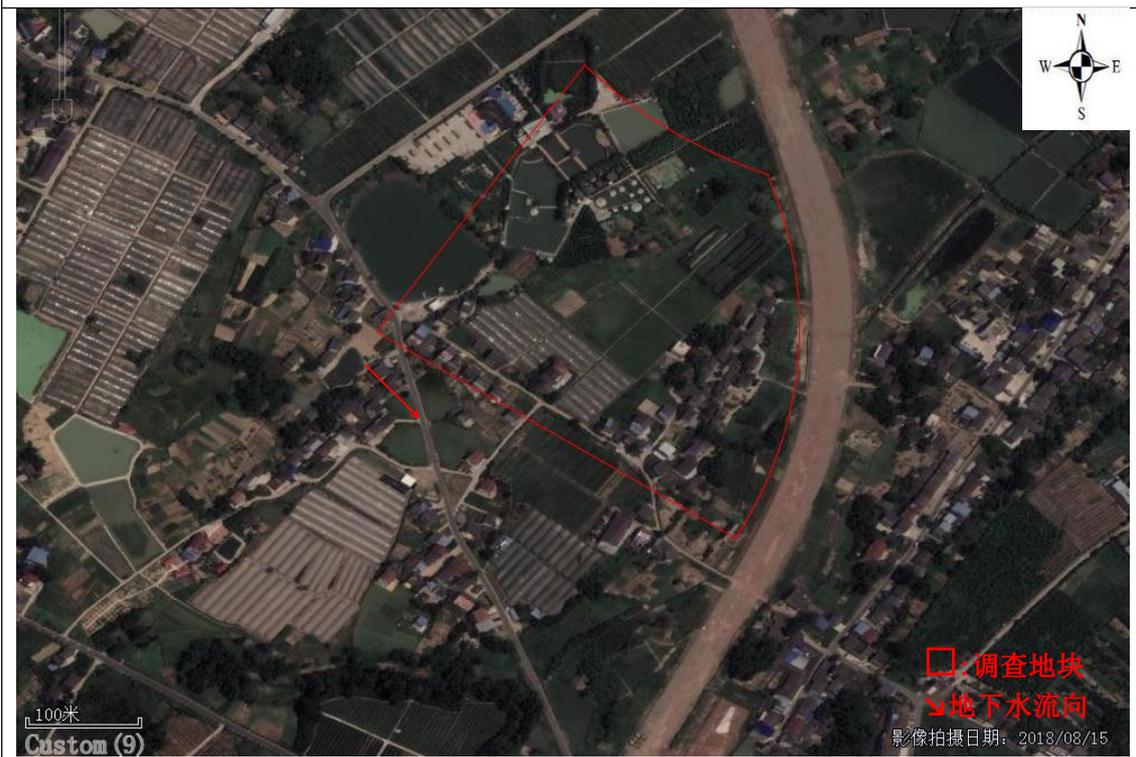
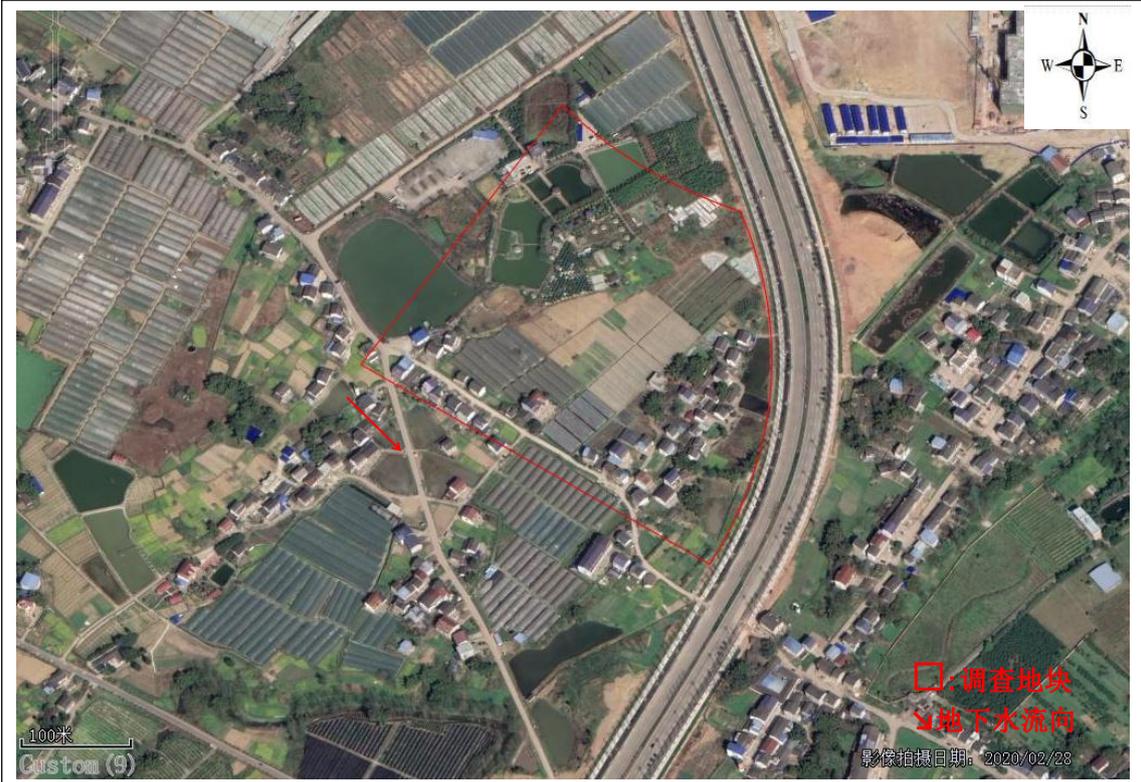
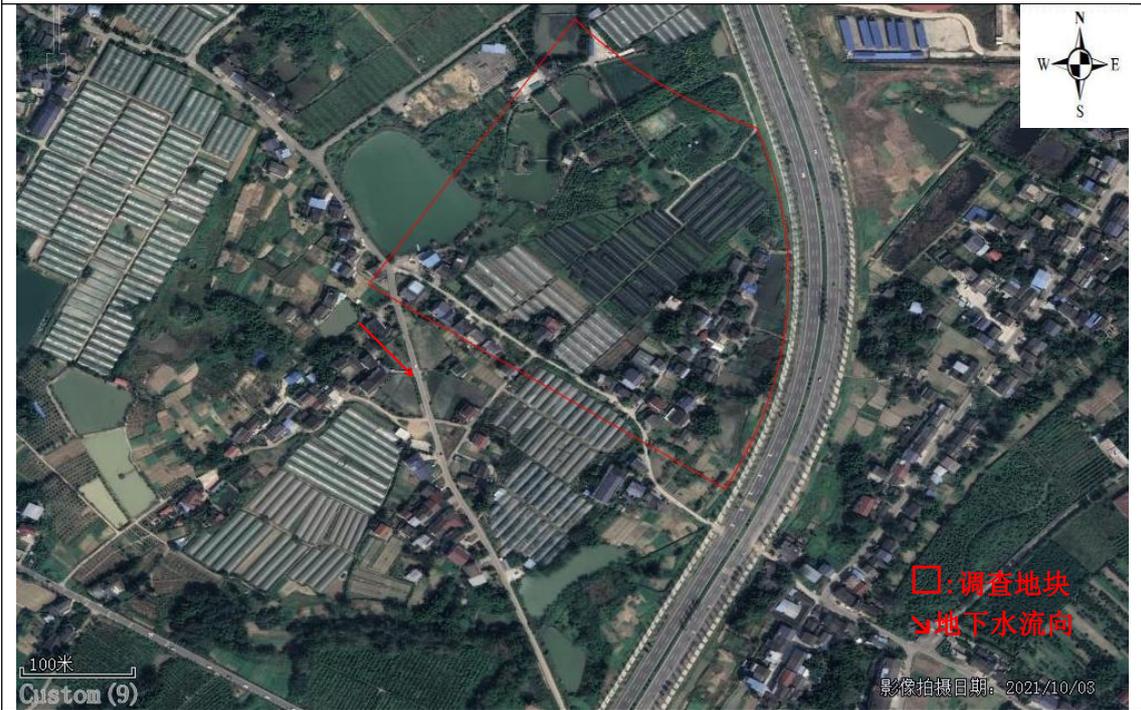
图 3.4-2 地块历史影像图

通过历史资料收集、现场踏勘和人员访谈，结合最早能追溯到 2008 年的地块 Google 历史影像图片可知：本项目调查地块从 2008 年至今一直为居住和农用地，根据人员访谈可知，农用地种植过的作物主要为果蔬。该区域土地较肥沃，农作物生产良好，农作物长势良好，茎秆粗壮，叶片宽大厚实，种植期间施肥较少，施肥种类主要为尿素、氯化钾、农家肥等；农作物灌溉水主要依靠降雨，地块历史上无生产型企业存在过，历史上不涉及工矿用途、规模化养殖、有毒有害物质的储存与输送情况；历史上未发生过环境污染事故；

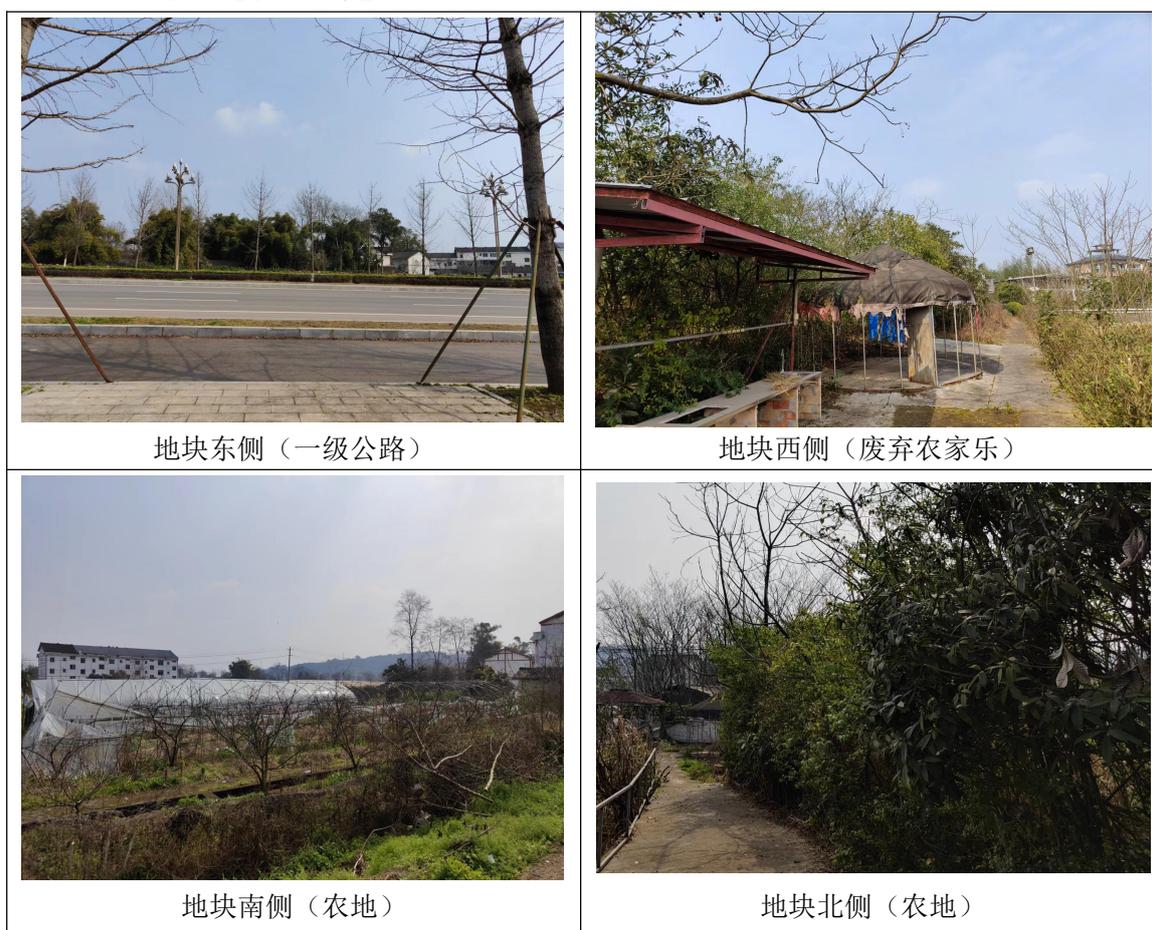
图 3.5-1 相邻地块现状照片

根据现场踏勘可知，项目地块东侧为一级公路，北、西、南侧为农用地，主要用于种植果蔬，农作物长势良好，茎秆粗壮，叶片宽大厚实，氮肥使用频率低，多使用将秸秆及鸡、牛、猪粪肥混合在一起的农家肥。东侧为人工池塘，根据现场踏勘可知，人工池塘深度约为1~2m，主要用于养殖淡水鱼类，经了解，鱼塘使用的大部分饵料为酒糟，用酒糟喂鱼，营养丰富，成本低，效益高，对鱼类的锚头蚤病有很好的防治作用。鱼塘养殖密度适中，池水情况良好，无恶臭气味，养殖期间均未发生过鱼出现浮头、泛塘等不良现象，为调查该池塘池水情况，对池塘水质进行了初步检测，检测结果见：7.1 地表水监测。

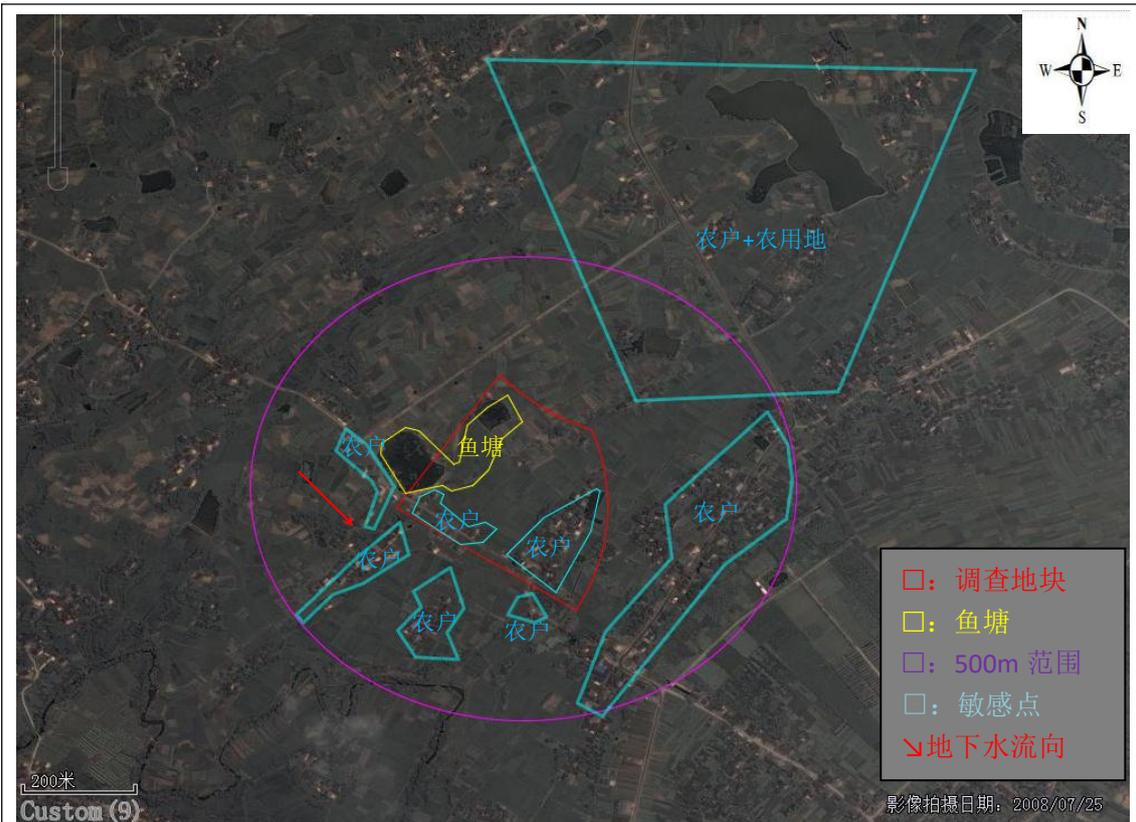
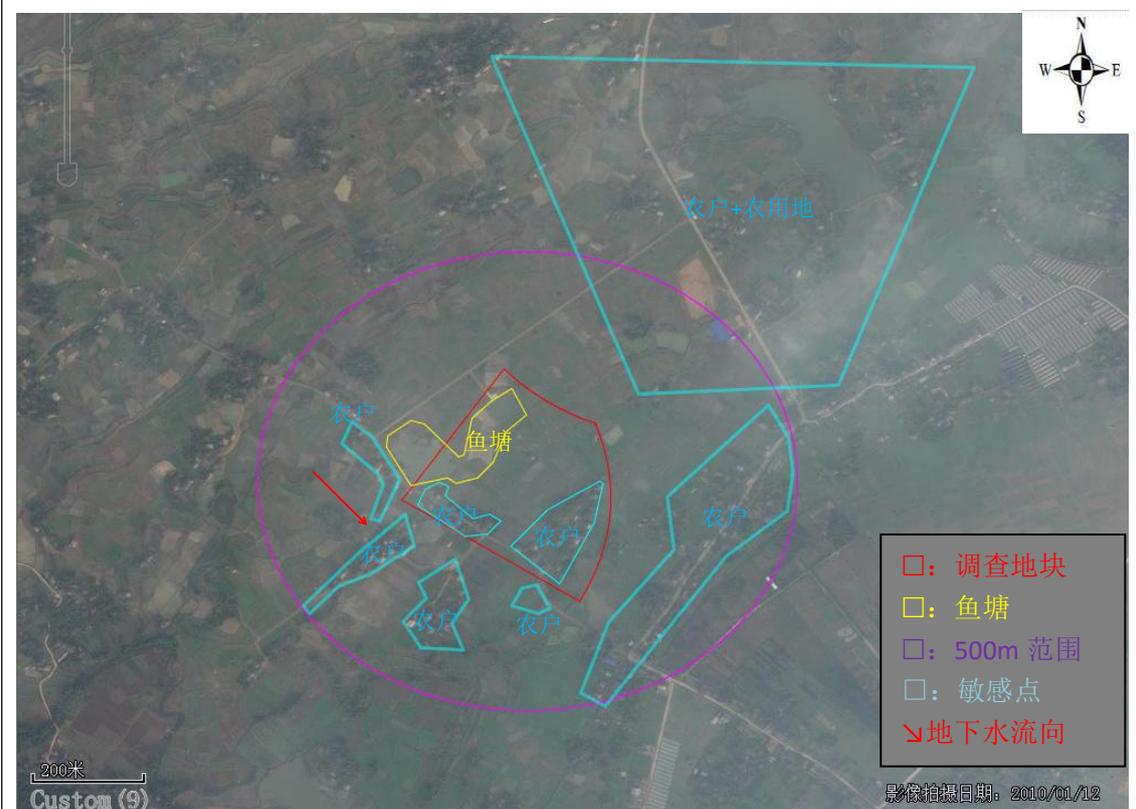
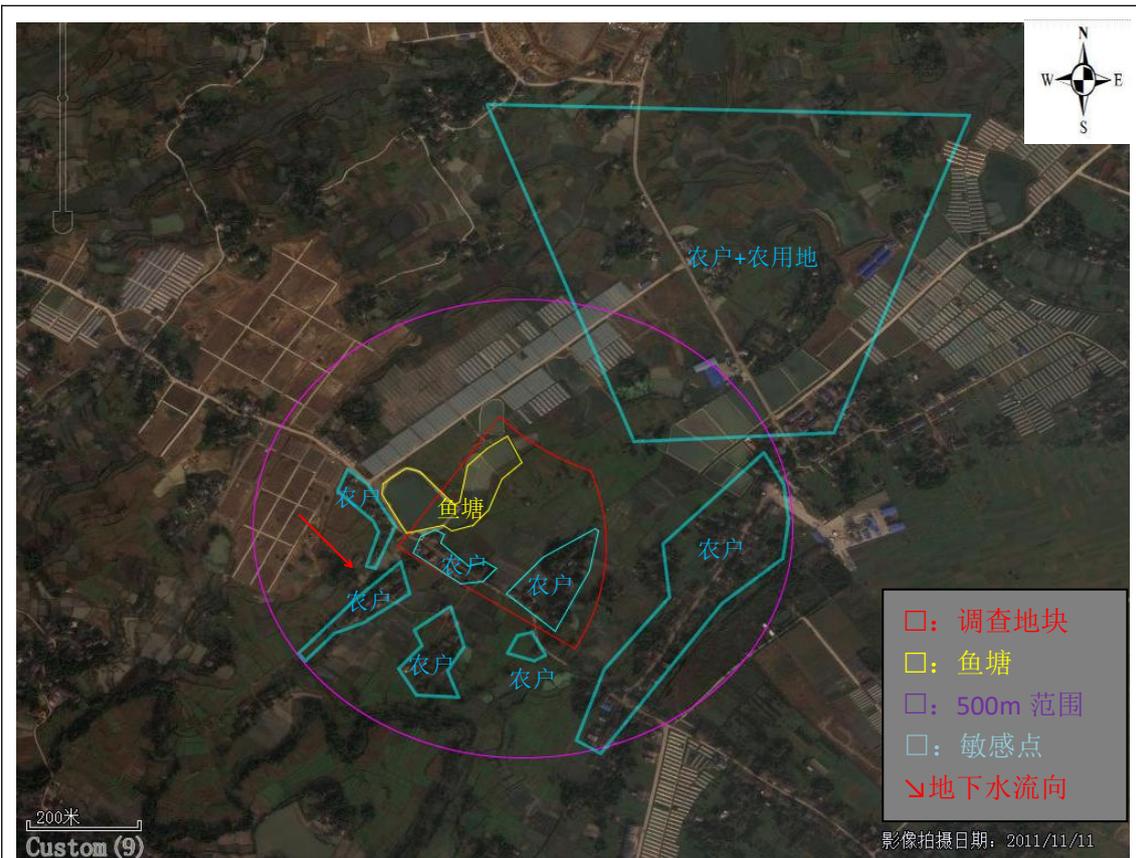
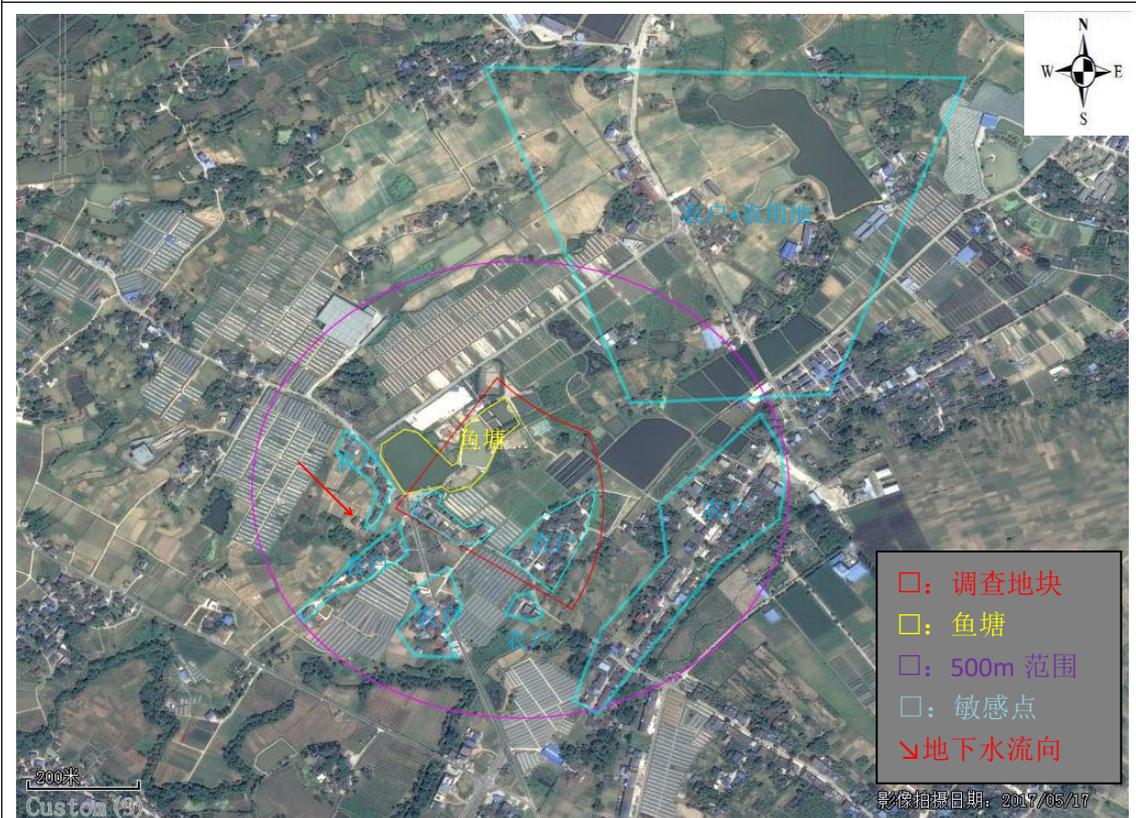
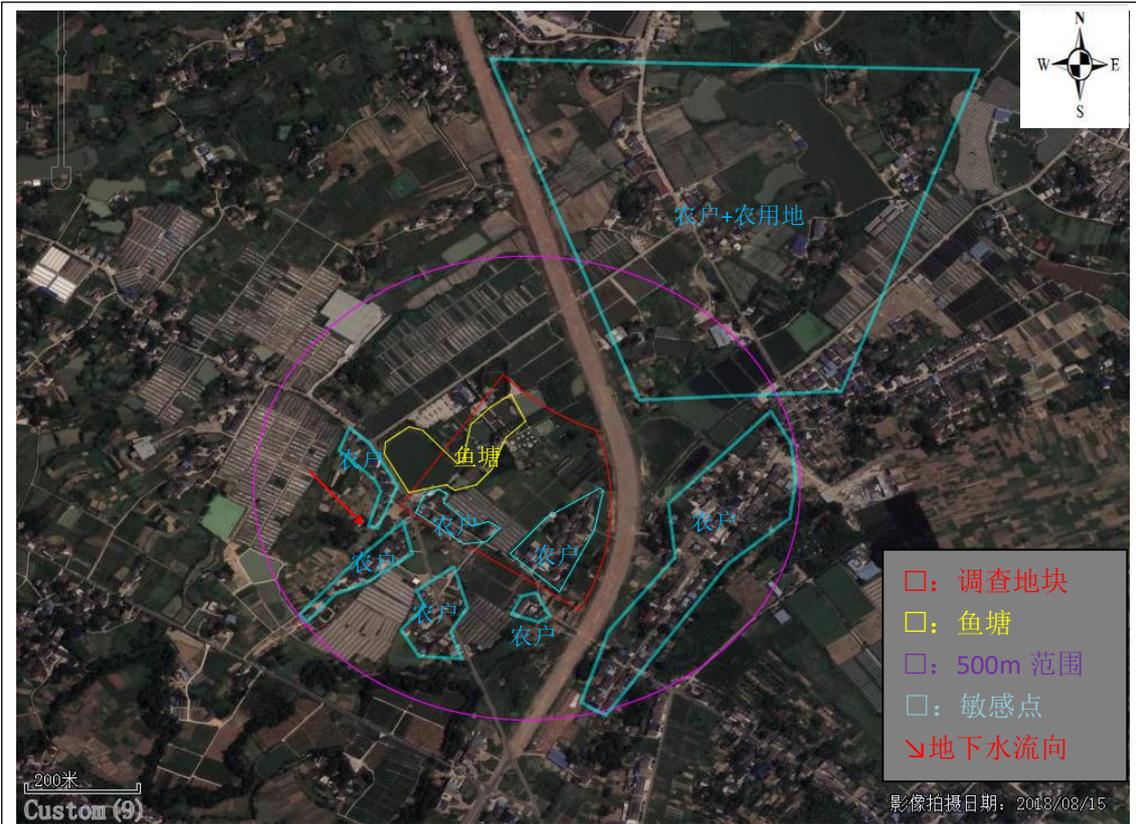
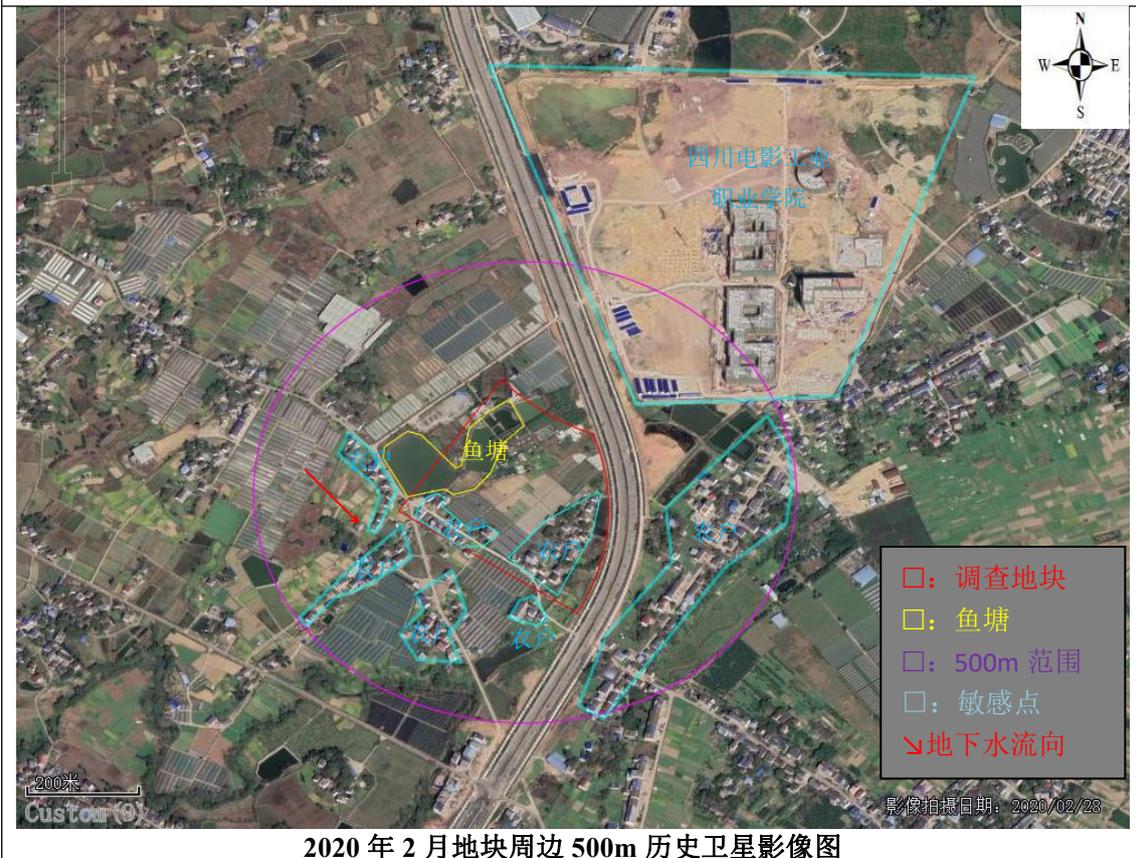
1、东侧现状为公路（顺蓬营一级路），根据历史影像，东侧 2018 年前为农用地，2018 年-2020 年期间公路修建完成。

2、西侧现状为鱼塘、农用地，根据历史影像，西侧 2008 年至今均为鱼塘和农用地。

3、南侧现状为农用地，根据历史影像，南侧 2008 年至今均为农用地。

4、北侧现状为农用地，根据历史影像，北侧 2008 年至今均为农用地。

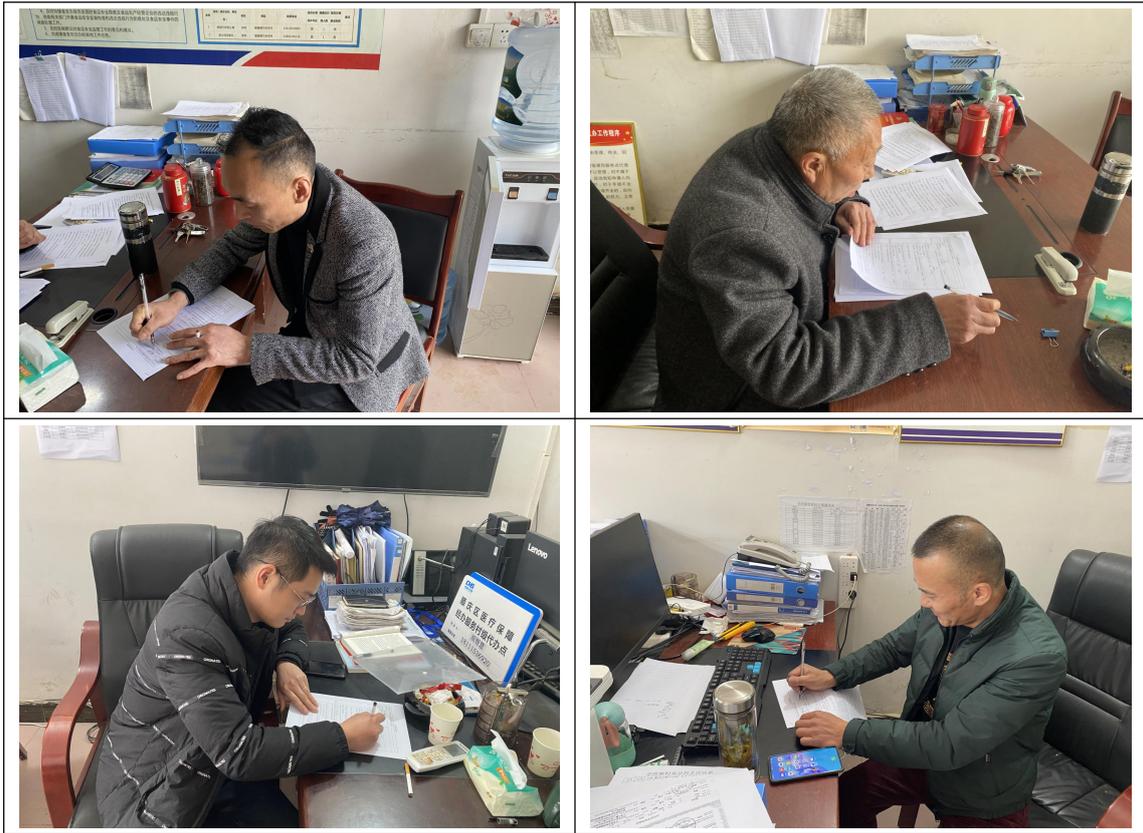
图 5.2-1 人员访谈记录照片

- (1) 该地块历史上为农用地。
- (2) 地块历史上无生产性企业存在，未从事过规模化养殖，未进行过工业活动未堆放过垃圾或固废、未进行过污水农用灌溉、未发生过有毒有害物质泄漏。
- (3) 本地块内历史上不存在工业固废堆放，现状为在建状态。
- (4) 地块内不存在产品、原辅材料、油品的地下储罐或地下输送管道。
- (5) 该地块历史上未发生环境污染事故及职业病危害事故。
- (6) 本地块内土壤、地下水未发生过环境污染事件。
- (7) 地块周边区域不使用地下水，地表水作为灌溉使用。

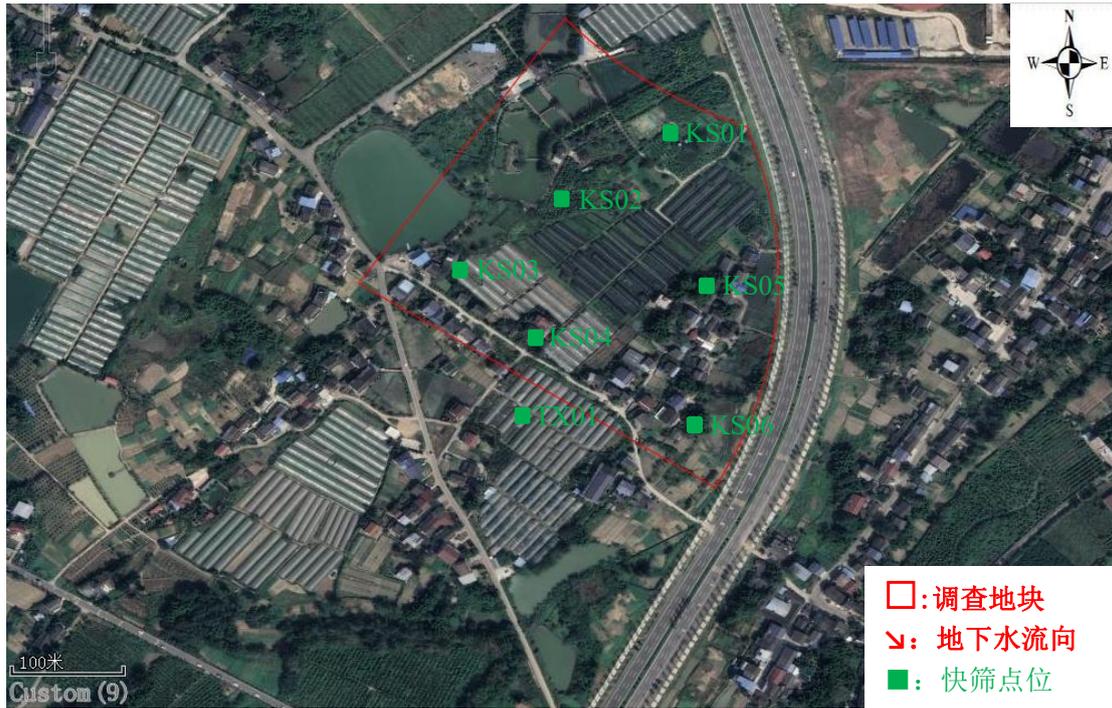
图 6.1-1 调查地块快速布点图

点位编号	检测项目	坐标		快检深度
		经度	纬度	
KS01	铜、铅、镉、 镍、铬、砷、 汞	106.159263	30.899872	0-0.5m
KS02		106.158185	30.895246	
KS03		106.158893	30.894795	
KS04		106.160373	30.893662	
KS05		106.160588	30.895126	
KS06		106.159719	30.896286	
TX01		106.160792	30.897004

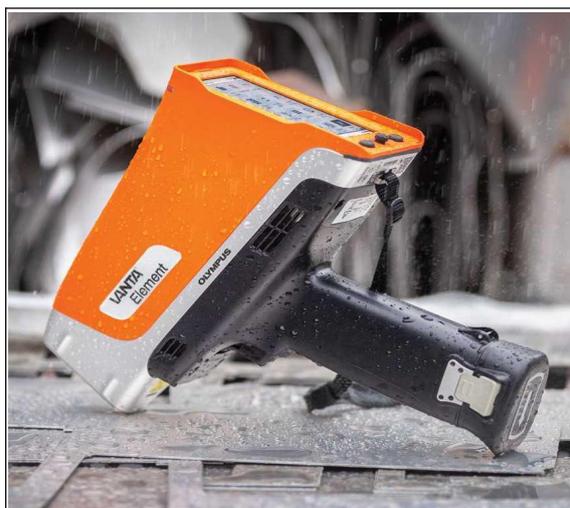
XRF

本次调查现场使用手持式 X 射线荧光（XRF）分析仪进行快速测定，该手持式土壤重金属分析仪可检测铅、砷、铬、铜、镍、锌、钒、锰、钴和钛等污染土壤，检测时间：60 秒。手持式 X 射线荧光分析仪带有自检程序，通过系统自检判定仪器是否存在故障。

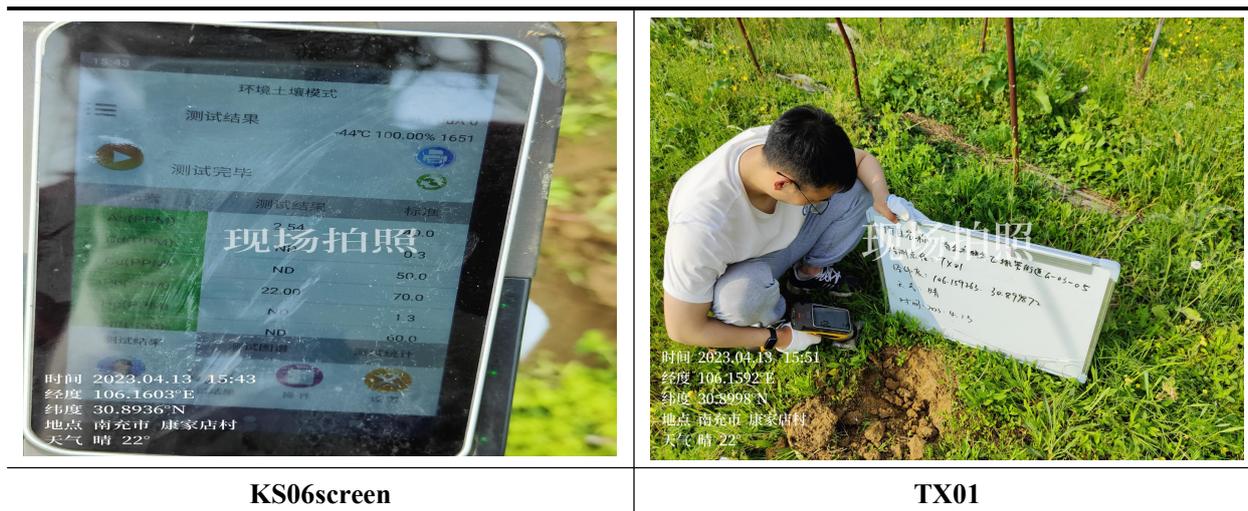
图 6.2-2 现场照片

KS06

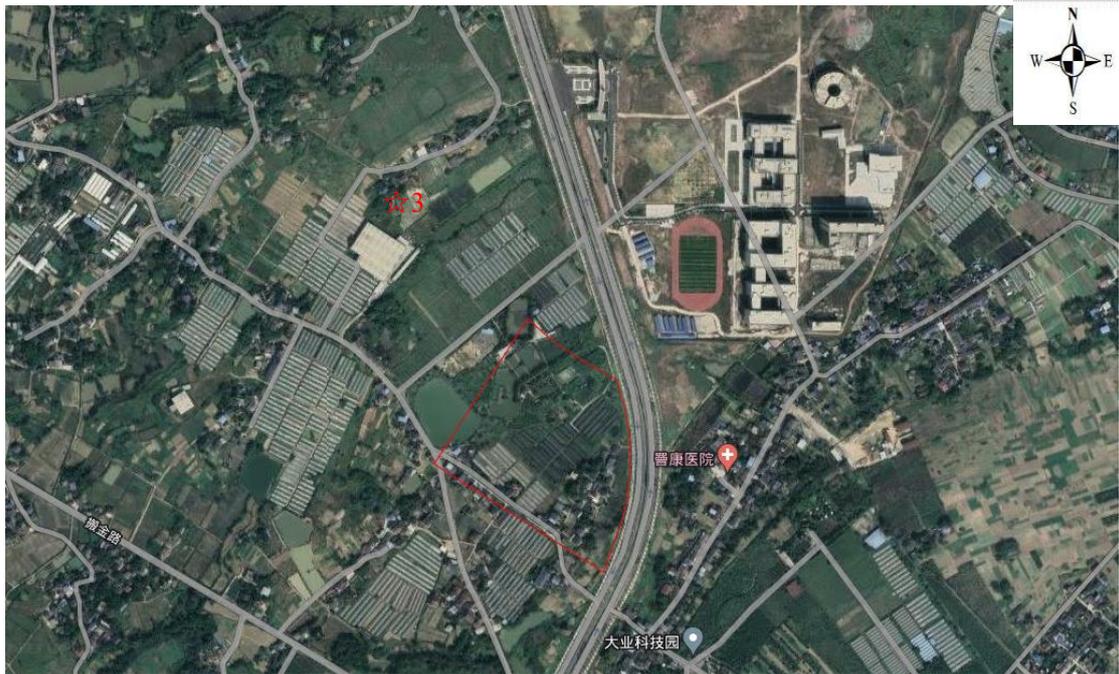
图 7.2.1-1 地下水检测布点示意图

点位编号	点位名称	检测项目	样品状态	检测频次
☆3	G-03-04地块内农户自用地下水井	铜、锌、铅、铬、汞、砷 ^① 、镍、六价铬、石油类	透明、无色、无气味、无浮油	1次/1天
