金堂县隆盛镇卫生院综合楼建设项目 竣工环境保护验收监测报告表

项目名称：金堂县隆盛镇卫生院综合楼建设项目

建设单位：金堂县转龙镇中心卫生院（金堂县转
龙镇公共卫生所）

验收调查单位：成都花园水城环境科技有限公司

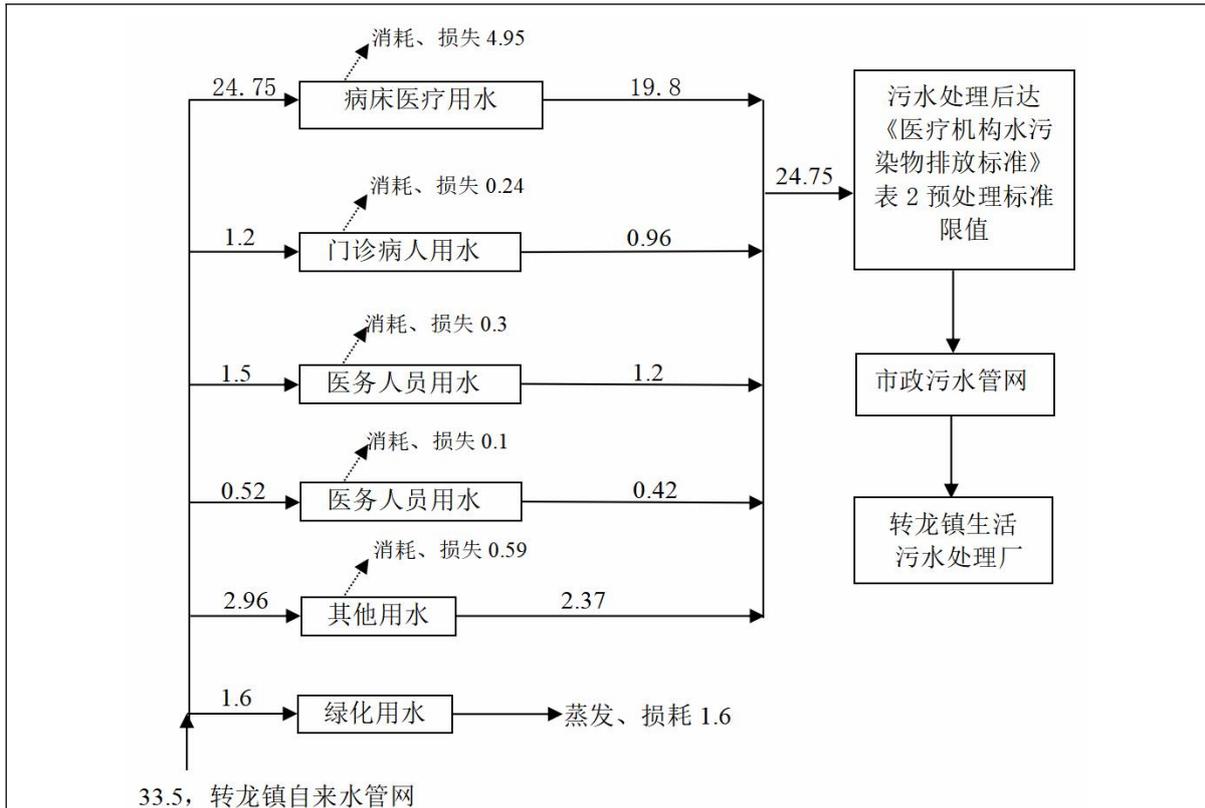
图 5-3 项目水平衡图(单位:m³/d)

本项目扩建完成后，医护人员增至 50 人，编制床位增至 99 张，日门诊量增至 120 人次，无职工宿舍、无食堂。项目用水和排水情况见表 5-1，水平衡图见图 5-3。

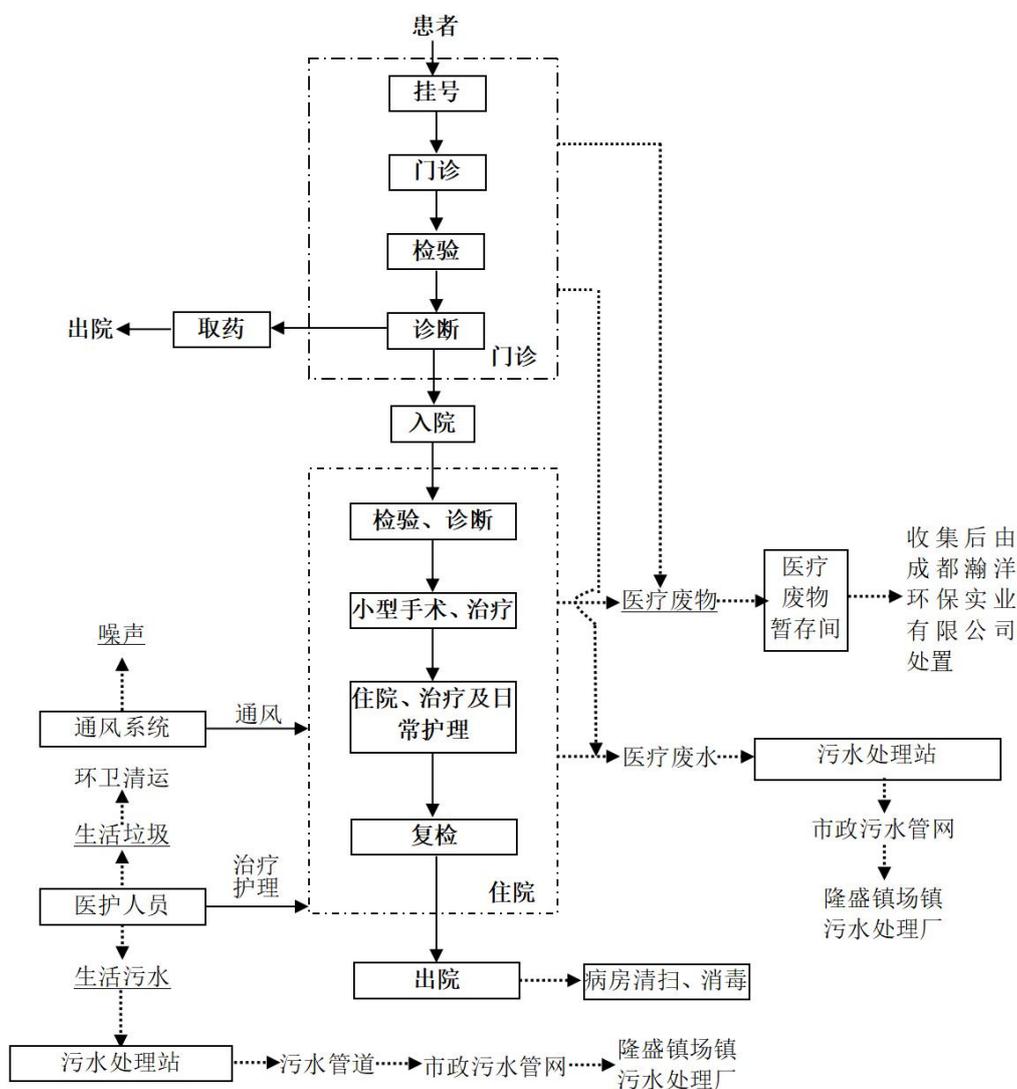
图 2-1 医院经营流程及产污环节图

项目营运期为该救治中心对病人进行分诊、检查;根据病人的实际情况进行诊断,取得诊断结果;取药治疗或者住院留观;病人治疗结束后方可离开。项目营运期主要产生废水、废气、噪声、一般固废和危险废物等污染物。

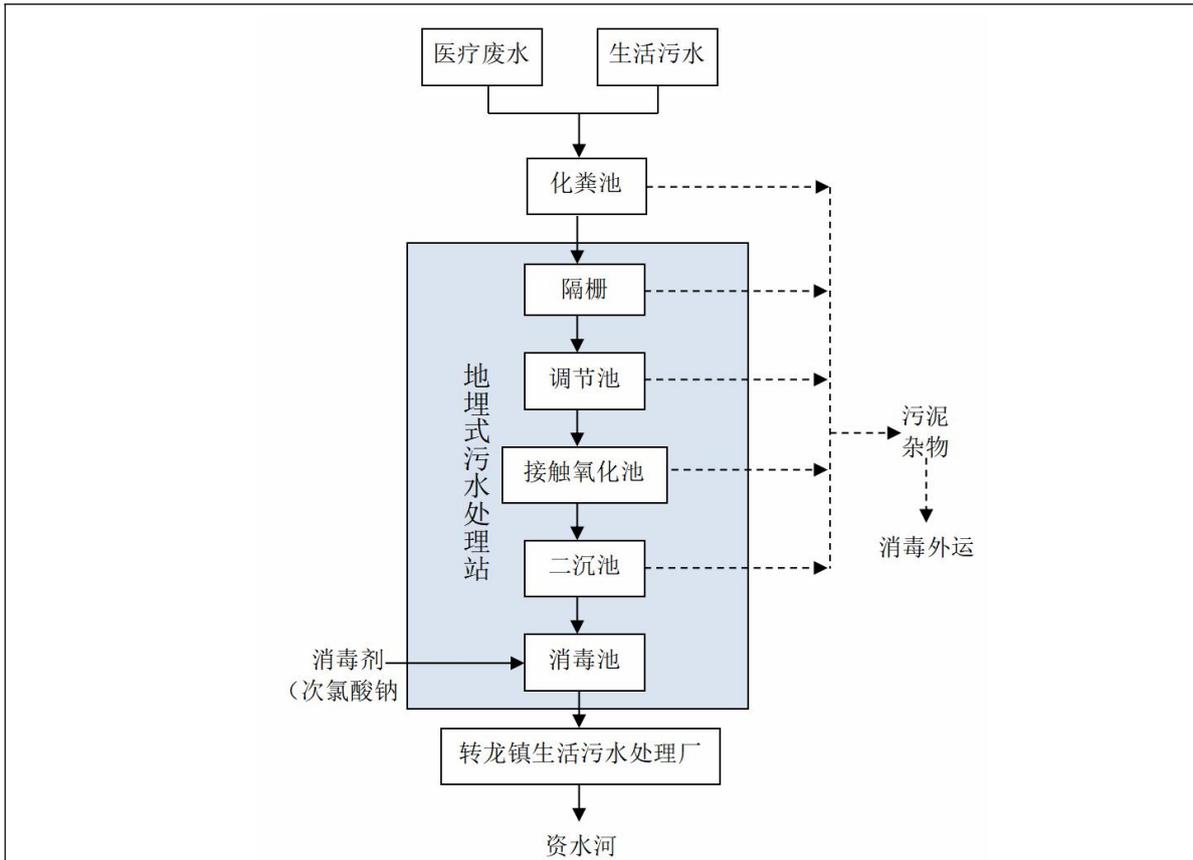
图 2-2 项目污水处理站处理工艺

①污水经排水立管收集后，进入预处理消毒化粪池，采用次氯酸钠对其进行消毒；

②废水经预处理消毒后进入污水处理系统，进入格栅渠进行截留悬浮物、漂浮物、固体颗粒；流经结合井（事故时溢流外排进入事故应急池）进入格栅渠进行截留悬浮物、漂浮物、固体颗粒；

③出水自流进入水解酸化调节池进行均质、均量、水解酸化等处理；

④出水提升进入生物接触氧化池，接触氧化池里面填有组合式填料，通过曝气进行好氧生化处理，大部分的污染物质在生物接触氧化池内得到去除；

⑤出水经集水槽自流进入平流沉淀池进行泥水分离；沉淀池污泥通过污泥回流泵回流到水解酸化池，剩余活性污泥定期由污泥泵抽取到污泥浓缩池，在污泥浓缩池计量投加二氧化氯对其进行消毒，经机械浓缩脱水后的污泥，用泵提升，由第三方资质单位定期进行处理；

⑥上清液通过集水槽自流进入消毒池，投加次氯酸钠通过导流墙进行接触混合消毒；

验收实际措施：经现场勘查，本项目区域已覆盖完善的市政污水管网，本项目产生的污水经预处理消毒后，排入一体化污水处理站进行处理，污水处理站工艺采用“化粪池+格栅+调节池+接触氧化池+二沉池+消毒池”处理工艺，处理规模为 $35\text{m}^3/\text{d}$ ，污水经处理达《医疗机构水污染物排放标准》（GB18466-2005）表2预处理标准后排入市政污水管网，最终排入转龙镇生活污水处理厂深度处理后，排入资水河。

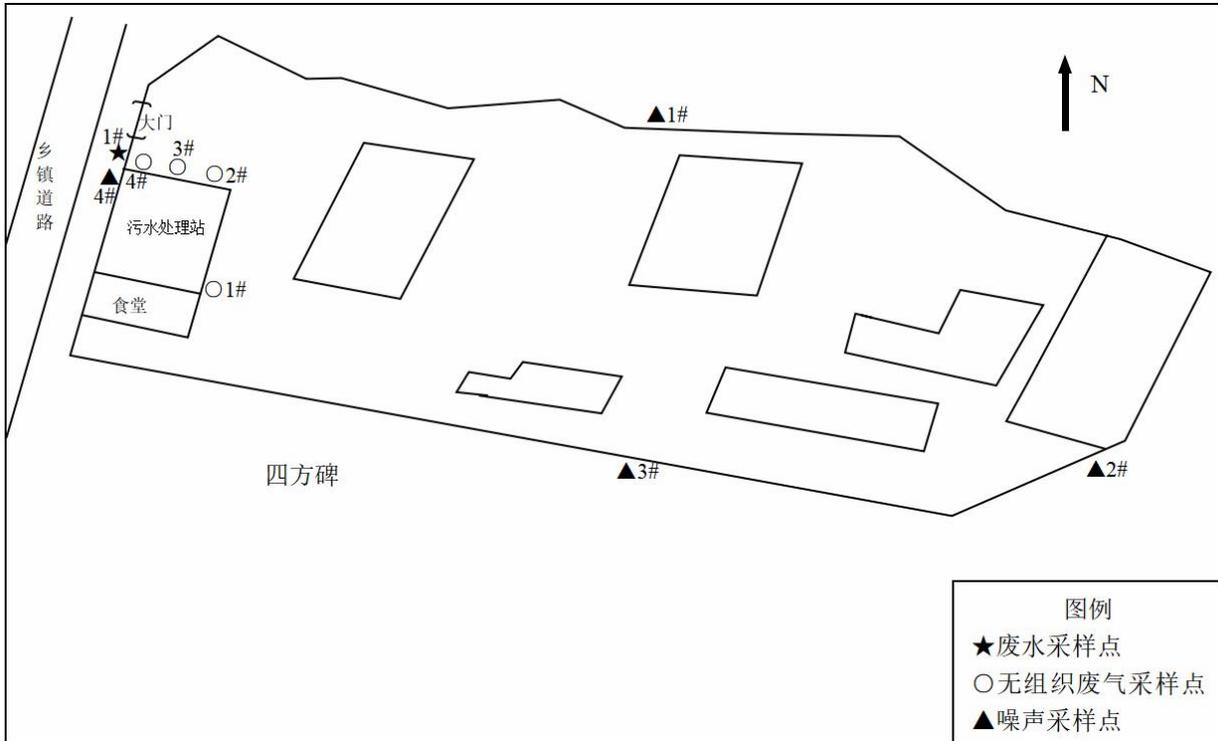
验收监测点位图

类别	序号	监测点位名称	检测项目	采样时间	监测频次
无组织废气	1#	污水处理站东南侧上风向	氨、硫化氢、 臭气浓度	2025 年 3 月 25 日 ~2025 年 3 月 26 日	4 点/2 天/4 次
	2#	污水处理站东北侧下风向			
	3#	污水处理站北侧下风向			
	4#	污水处理站西北侧下风向

检测类别	监测点位	检测项目	点位数量/频次
噪声	1#项目北侧厂界外 1m, 高 1.5m	工业企业厂界环境噪声	4 点/2 天/2 次 (昼夜各 1 次)
	2#项目东南侧厂界外 1m, 高 1.5m		
	3#项目南侧厂界外 1m, 高 1.5m		
	4#项目西侧厂界外 1m, 高 1.5m
